## Tilstandsvurdering og vedligeholdelsesplan

2237 - A/B Lærkehegnet II

04. maj 2016

**Focus2 A/S**  
Kobbelvænget 72  
2700 Brønshøj  
Telefon 32 95 37 17  
Mail [focus2@focus2.dk](mailto:focus2@focus2.dk)  
Internet [www.focus2.dk](http://www.focus2.dk)

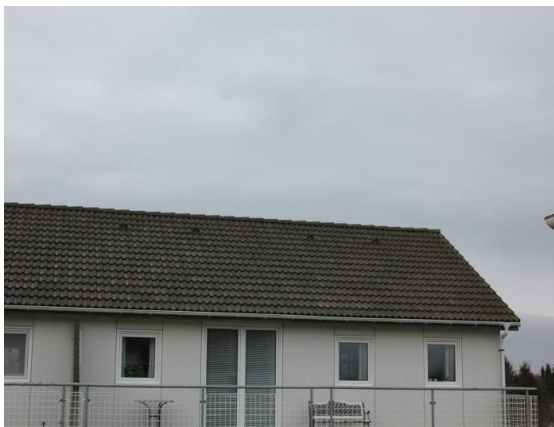
Ejendommens tagbelægning er udført med betontagsten.

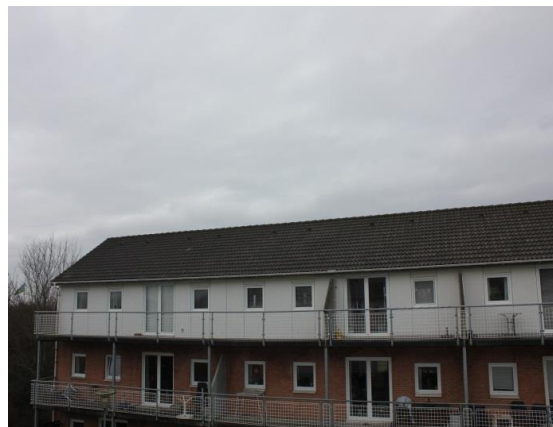
Taget er fra ejendommens opførelsesår (1991 - 1993).

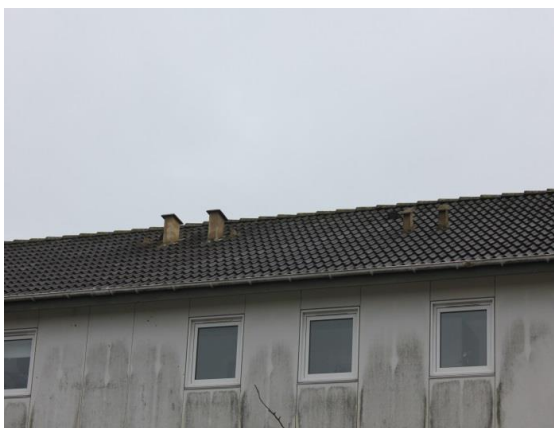
Taget fremstår i god stand med en jævn og ensartet overflade.

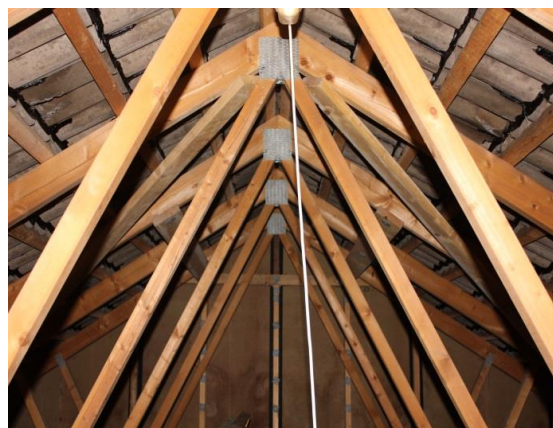
Tagkonstruktionen er opført som en gitterspærskonstruktion.

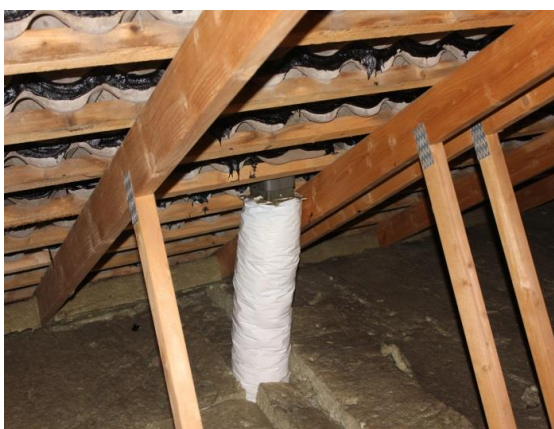
Tagrummet fremstår tørt og godt ventileret.

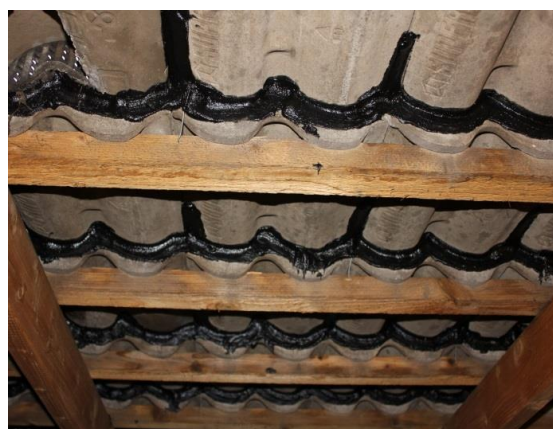
Tagstenene ses understrøget med en bitumenbaseret specialfugemasse.

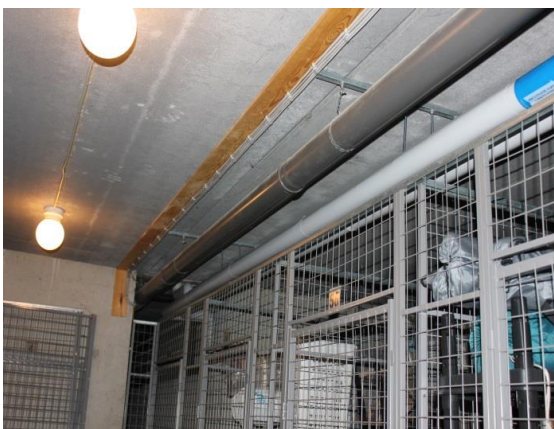
- Kældrenes betonlofter fremstår visse steder gennembrudt ifm. diverse rørføringer til og fra boliger. Visse steder er hullerne forsøgt lukket med mineraluld. Disse gennembrydninger er ikke lukket korrekt iht. gældende love og regler om nødvendige tiltag for at undgå spredning af brand, røg og sod. Der bør derfor udføres korrekte brandlukninger, for at undgå brandspredning i bygningen. Der er medtaget et afsætningsbeløb til brandlukning af huller ved gennembrydninger.

Afløbsledninger og el-kabler, ført under loft i kælder.

1. Brandlukning af huller i kælderlofter ved gennembrydninger (afsætningsbeløb).

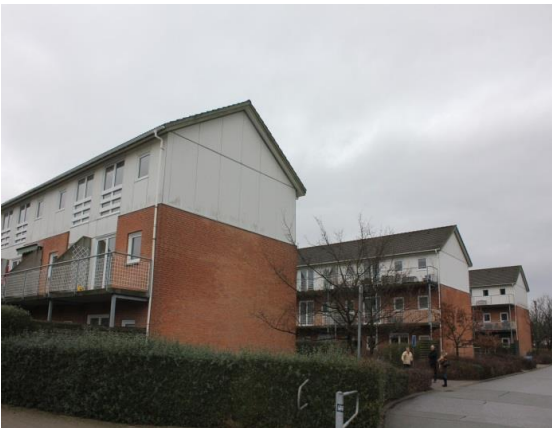
- Fibercementplader i overfacader og overgavle er generelt set i god stand. Pladerne fremstår dog visse steder med snavsede overflader, samt afsmitning af alger. Fibercementplader skal løbende renholdes for skidt og snavs (pollen og støv), som kan medvirke til at fastholde fugt og dermed danne grobund for algevækst og i sidste ende forårsage frostsprængninger i pladerne. Foreningen påtænker at udføre løbende afrensning - samt efterfølgende behandling mod algevækst - af fibercementpladerne, cirka hvert 3. - 4. år. Der er medtaget et afsætningsbeløb til afrensning og behandling af fibercementplader.

Gavle vendt mod vest. Overfacader / -gavle fremstår beklædt med plader af fibercement.

1. Eftergang af facader, gavle og sokler mm. med nødvendige reparationer (afsætningsbeløb).
  2. Afrensning og behandling af fibercementplader (afsætningsbeløb).

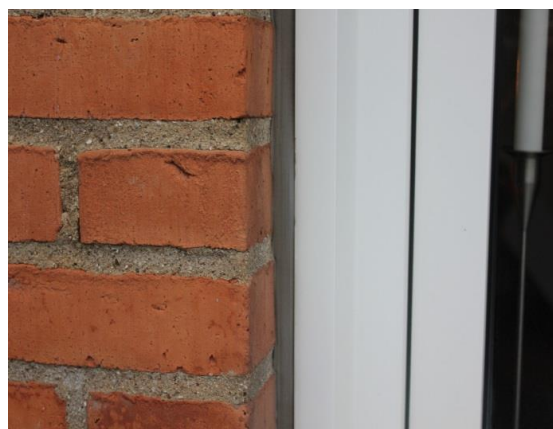
- Vinduesfugerne er ældre elastiske fuger (sandsynligvis de oprindelige) og fremstår generelt i acceptabel stand. Fugerne vurderes at have en restlevetid på ca. 10 - 15 år.

Vinduesfuger fremstår generelt i god stand.

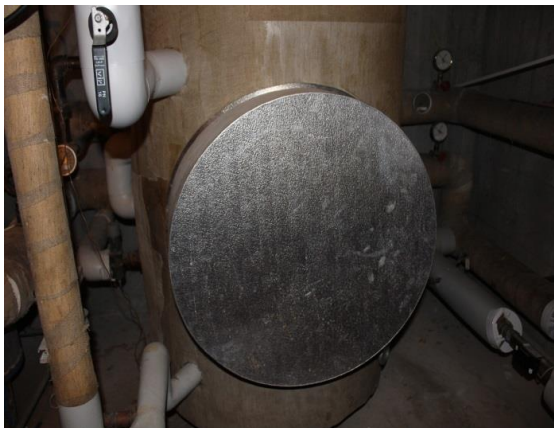
Varmtvandsbeholder i primære varmecentral (Lærkehegnet nr. 201-249).

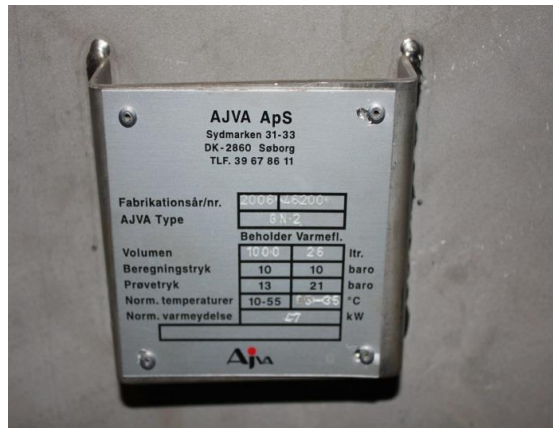
Skilt på varmtvandsbeholder i primære varmecentral (år 2006 / 1.000 liter).

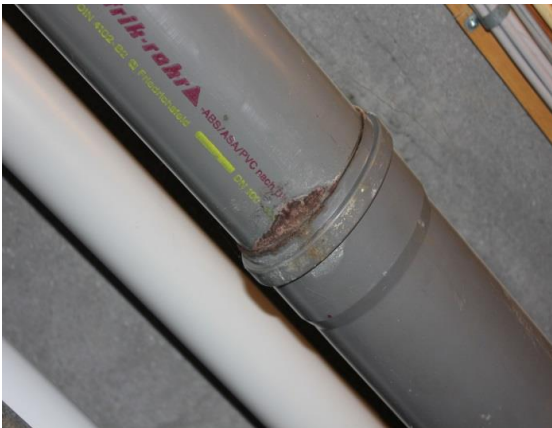
Afløbsledning ført under loft i kælder. Der ses tegn på begyndende utæthed i rørsamling.

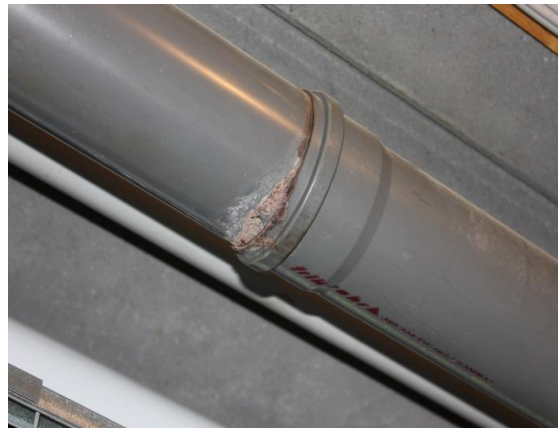
Afløbsledninger ført under loft i kælder. Der ses tegn på begyndende utæthed i rørsamling.

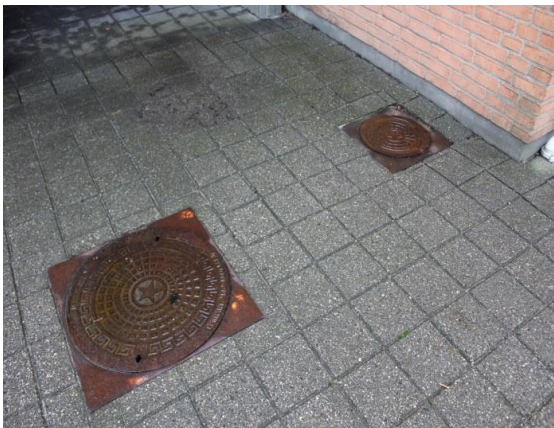
Regn- eller drænbrønd placeret langs facade. Meterbrønd, vurderes at være til sort spildevand.

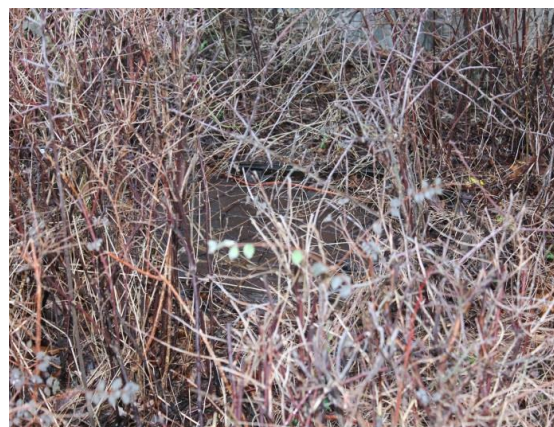
Meterbrønd. Vurderes at være en pumpebrønd til enten sort spildevand eller drænvand.

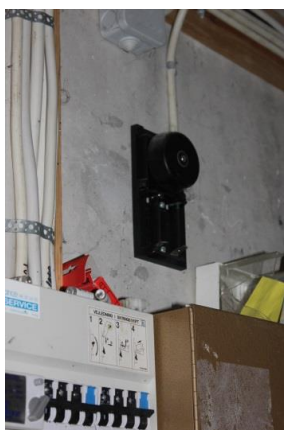
Gruppetavle med fejlstrømsrelæ i sekundær varmecentral i kælder (Lærkehegnet 22-40). Den sorte alarm på væg er koblet til drænpumpe, men er ikke i drift.
