## Tilstandsvurdering og vedligeholdelsesplan

2237 - A/B Lærkehegnet II

04. maj 2016

**Focus2 A/S**  
Kobbelvænget 72  
2700 Brønshøj  
Telefon 32 95 37 17  
Mail [focus2@focus2.dk](mailto:focus2@focus2.dk)  
Internet [www.focus2.dk](http://www.focus2.dk)

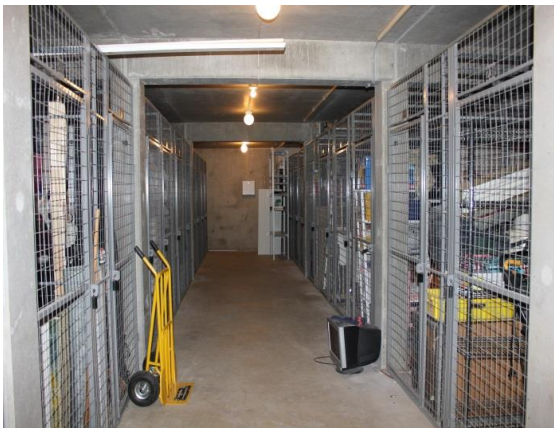
Kælderrum med metalbure til opbevaring. Støbt betongulv.

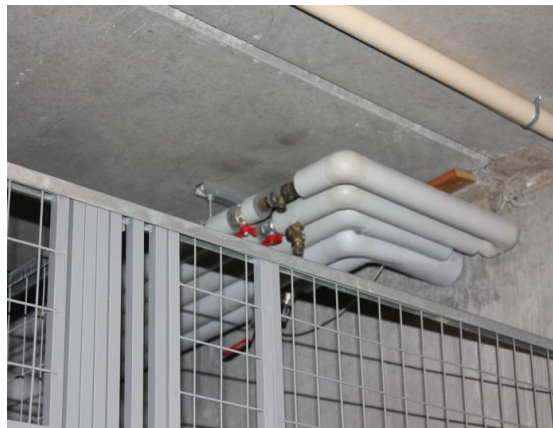
Kælderloft af betonelementer. Vægge af støbt beton.

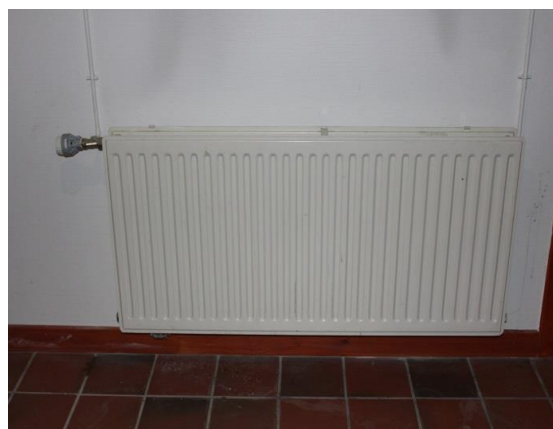
Kælderrum er opvarmet med radiatorer.

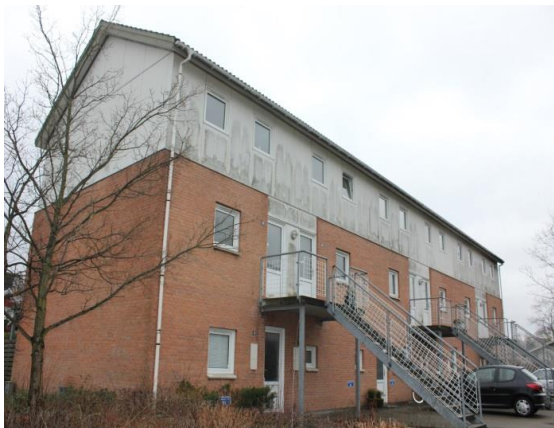
Vinduer nordvendte mod p-plads. Vinduer er udført i plast.

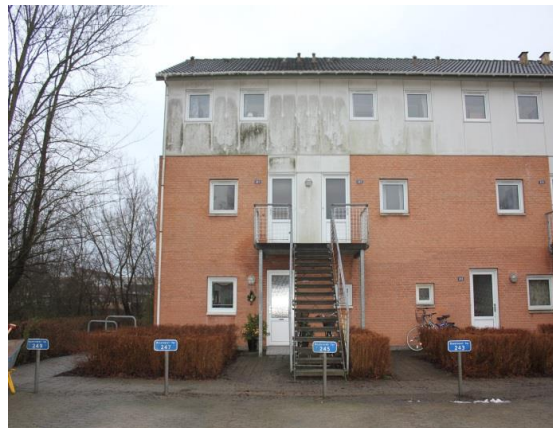
Vinduer nordvendte mod p-plads.

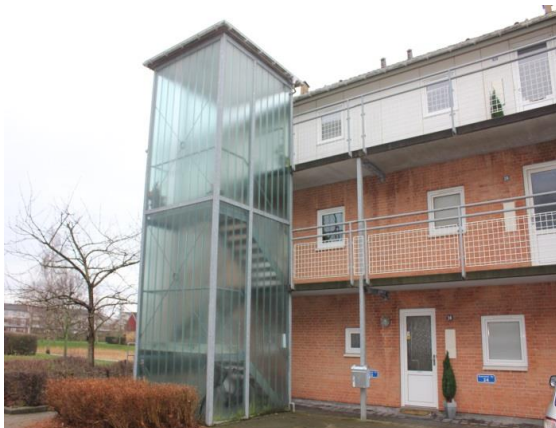
Indgangsdøre i nordvendt facade. Udvendige døre er udført i plast.

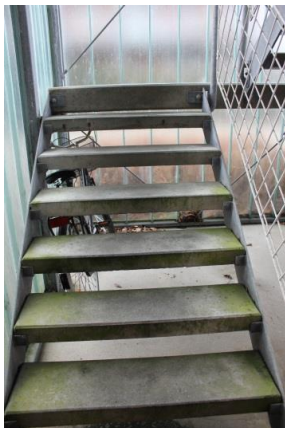
Udvendig trappe i trappetårn.

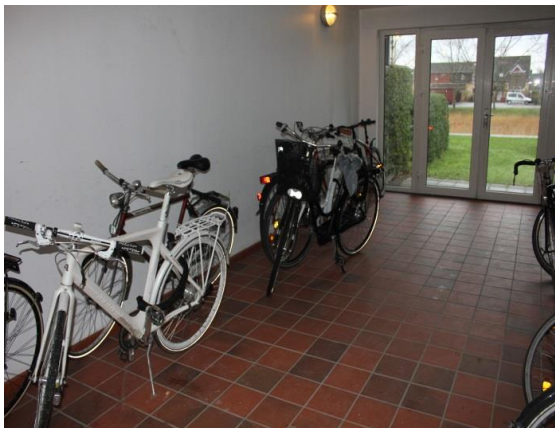
Gennemgang i bygning (nr. 201-249).

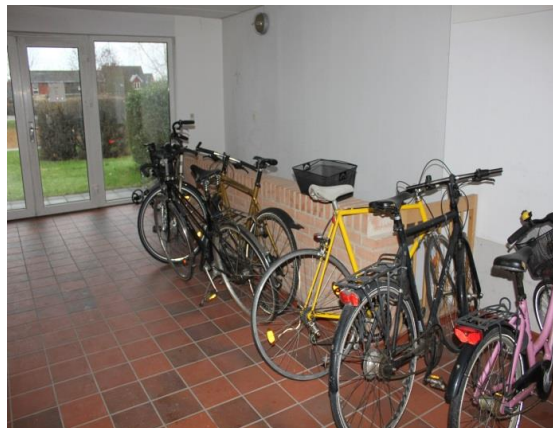
Gennemgang i bygning (nr. 201-249).

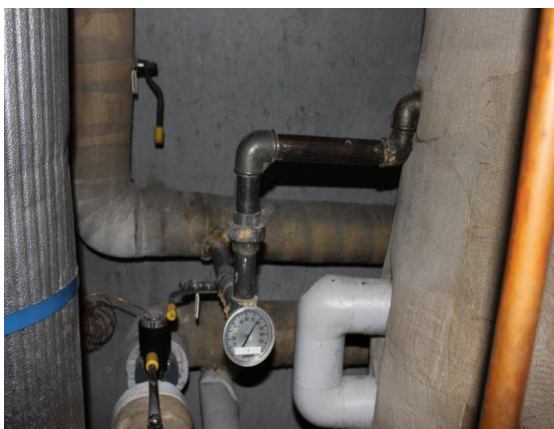
Varmtvandsbeholder, rørføringer, termometer i primære varmecentral.

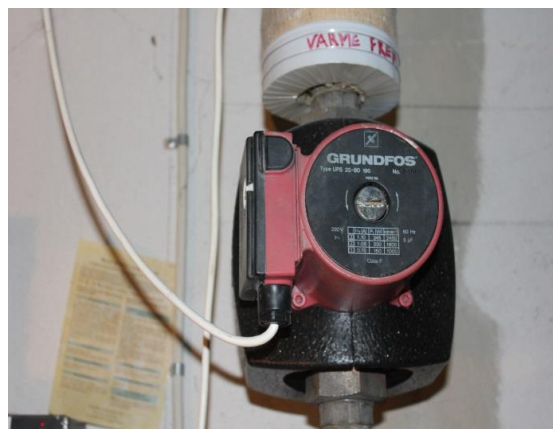
Cirkulationspumpe (Grundfos) i primære varmecentral.

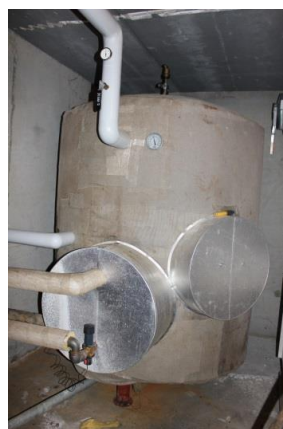
Varmtvandsbeholder i sekundære varmecentral (Lærkehegnet nr. 22-40).

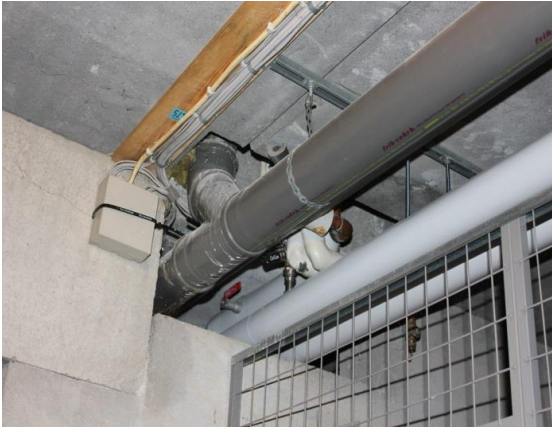
Afløbsledning ført under loft i kælder.

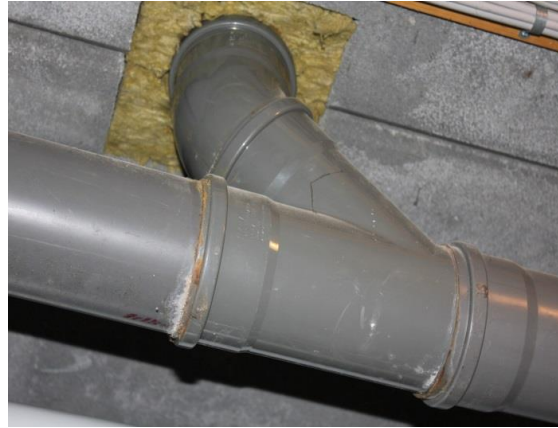
Afløbsledning ført under loft i kælder.

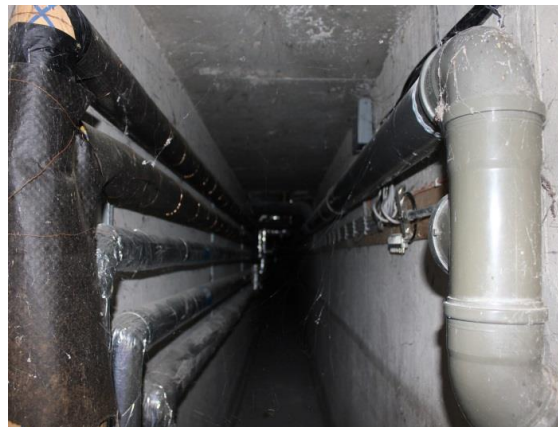
Afløbsledning ført langs væg i ingeniørgang under bygning (Lærkehegnet 42-60).

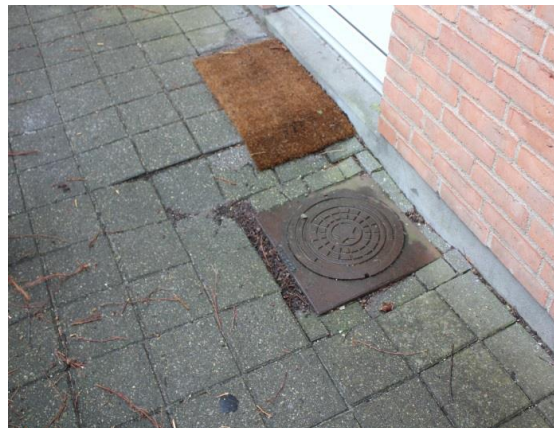
Regn- eller drænbrønd placeret langs facade.

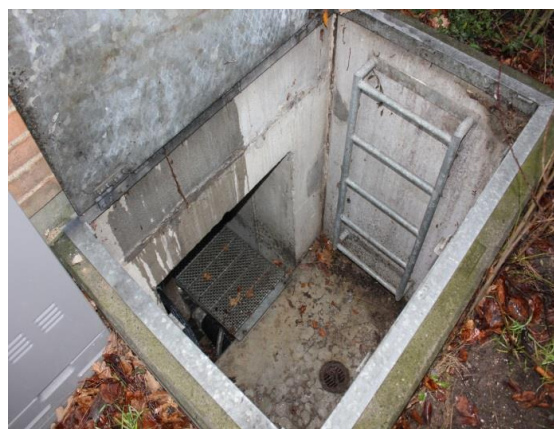
Udvendig nedgang til ingeniørgang under 2 bygninger (Lærkehegnet 2-20 og 42-60) med afløb.

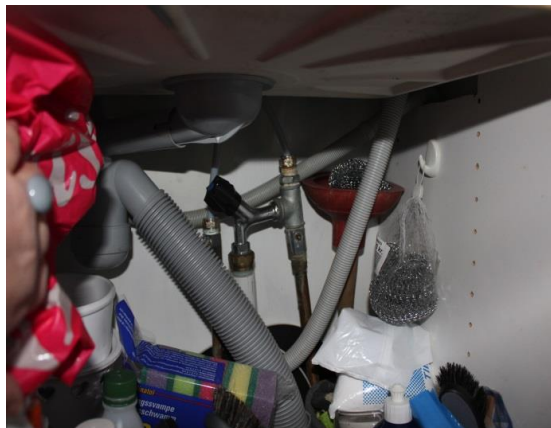
Vandrør ført i kobber i lejlighed.

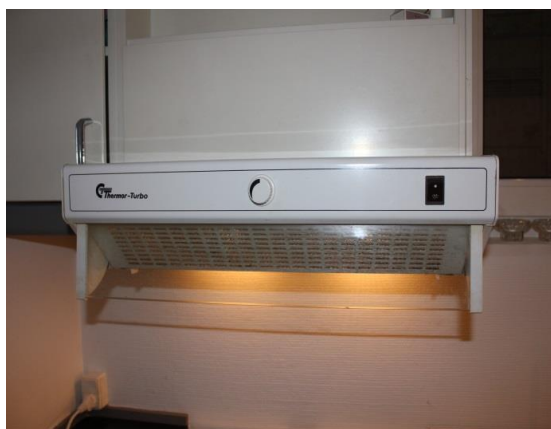
Emhætte i køkken i forbindelse med fælleslokale i kælder.

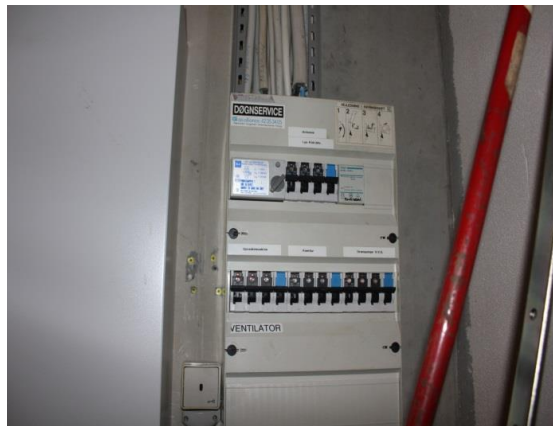
Gruppetavle med fejlstrømsrelæ ifm. fælleslokale i kælder.
