## Tilstandsvurdering og vedligeholdelsesplan

2237 - A/B Lærkehegnet II

04. maj 2016

**Focus2 A/S**  
Kobbelvænget 72  
2700 Brønshøj  
Telefon 32 95 37 17  
Mail [focus2@focus2.dk](mailto:focus2@focus2.dk)  
Internet [www.focus2.dk](http://www.focus2.dk)

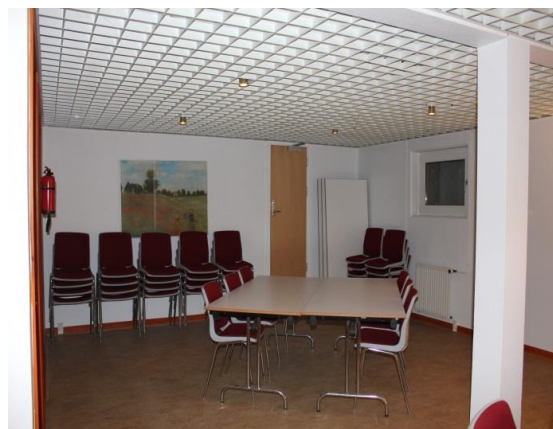
Fællesrum i kælder.

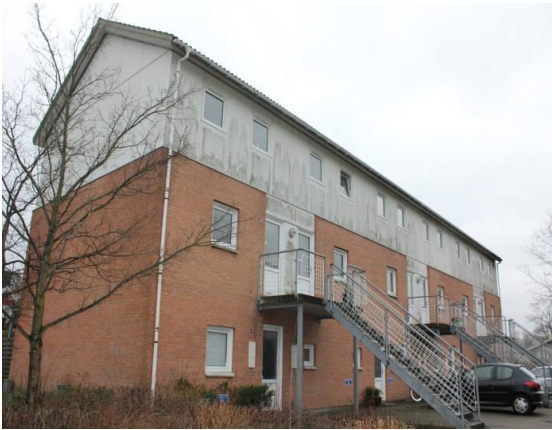
Facade nordvendt med trapper til 1. sal.

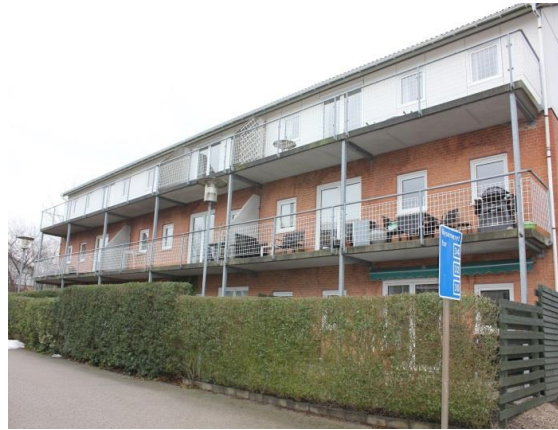
Facade sydvendt med altaner.

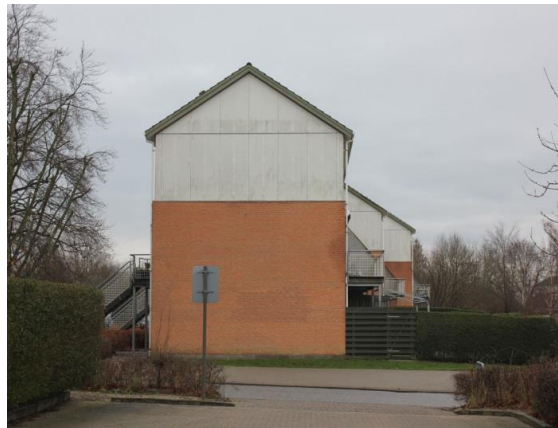
Gavl vendt mod øst.

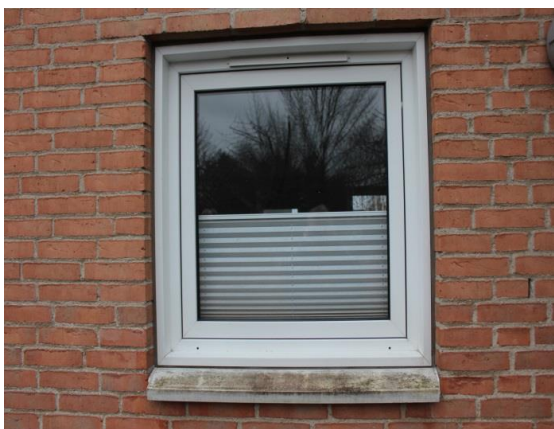
1-fags plastvindue (ved køkken).

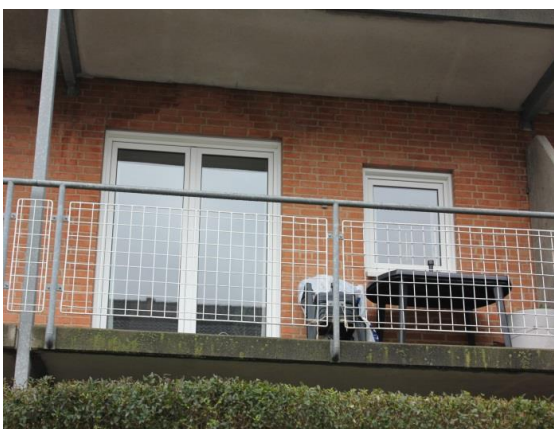
Altandør og stuevindue i plast (sydvendt).

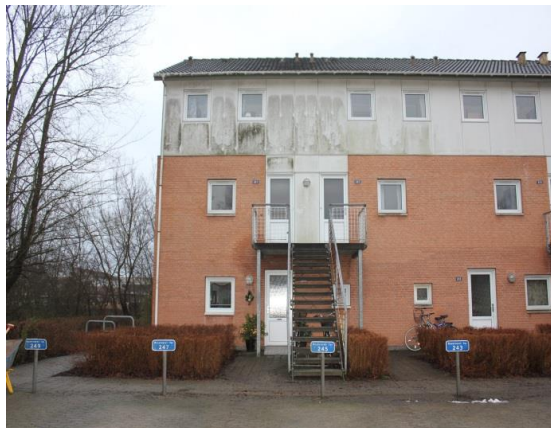
Indgangsdøre i nordvendt facade.

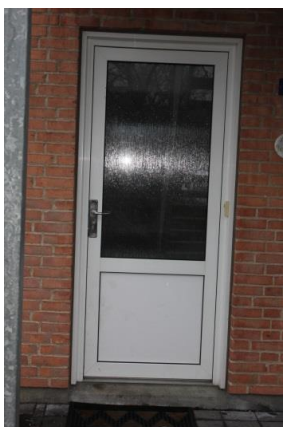
Indgangsdør i stueplan (nordvendt).

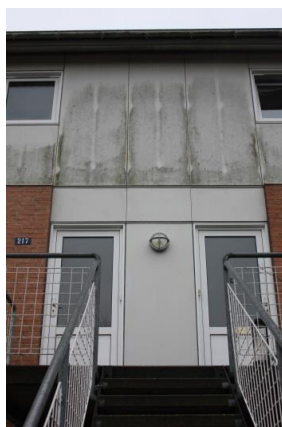
Indgangsdøre i 1. sals plan (nordvendt).

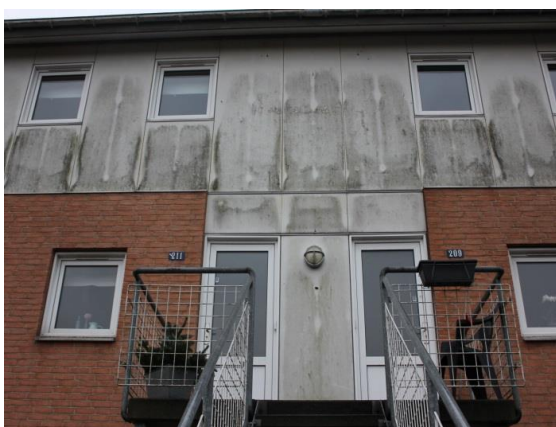
Indgangsdøre i 1. sals plan (nordvendt).

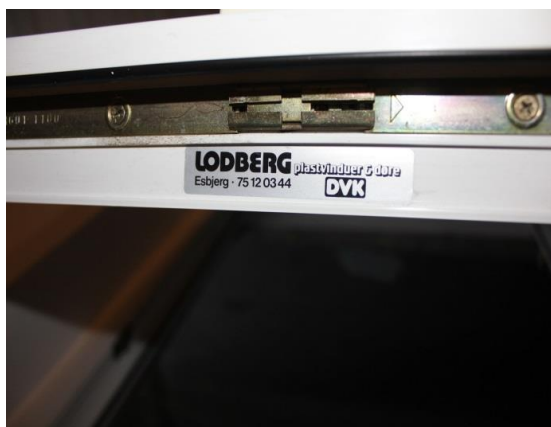
Udvendige hoveddøre, vinduer og altandøre er udført i plast.

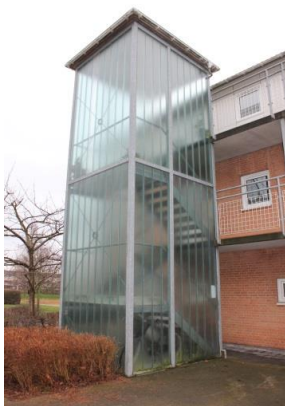
Trappetårn med udvendig trappe.

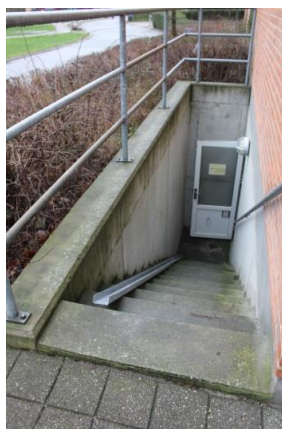
Udvendig kældertrappe.

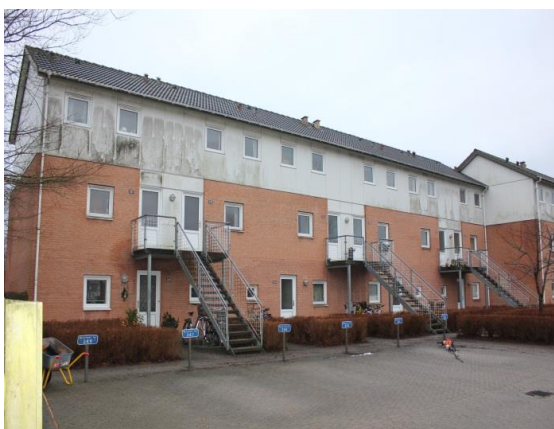
Udvendige trapper til 1. sals plan.

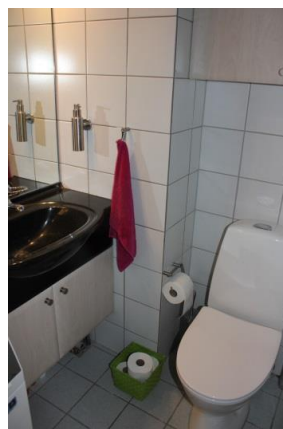
Wc / badeværelse i andelsbolig.

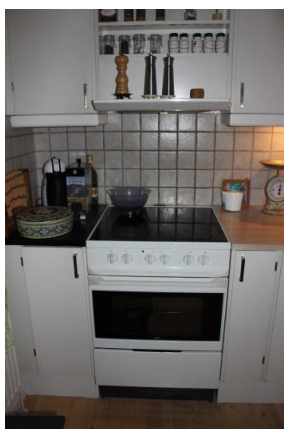
Køkken i andelsbolig.

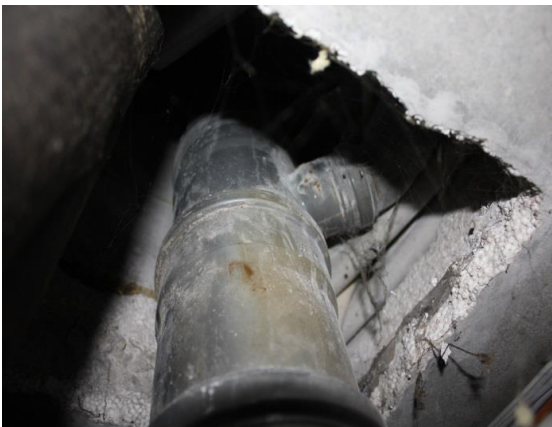
Faldstamme lodret ført i ingeniørgang ved fællesrum (Lærkehegnet 201-249).

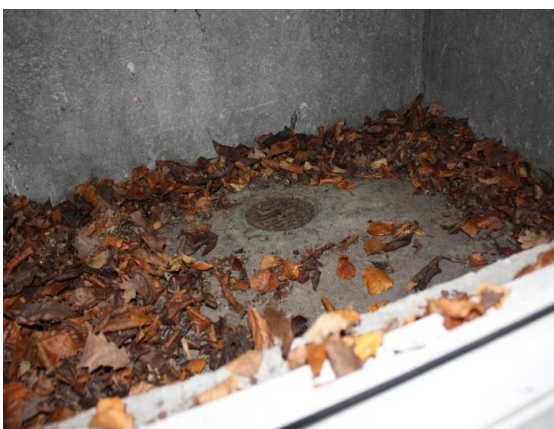
Lyskasse med afløb.

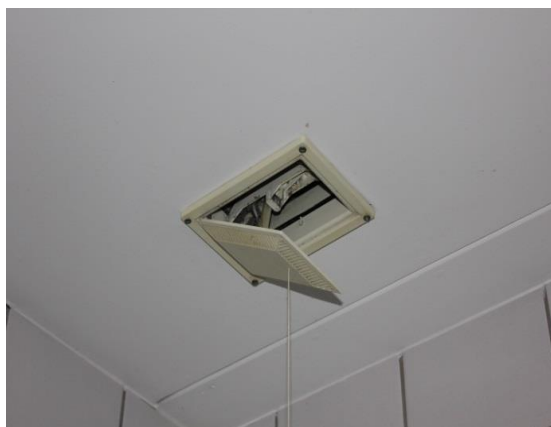
Naturlig aftrækskanal.

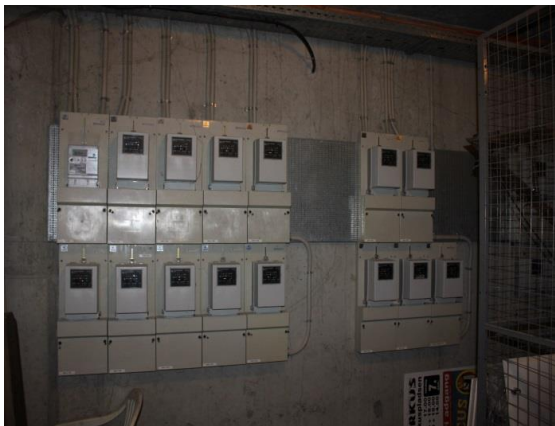
El-målere i kælder.

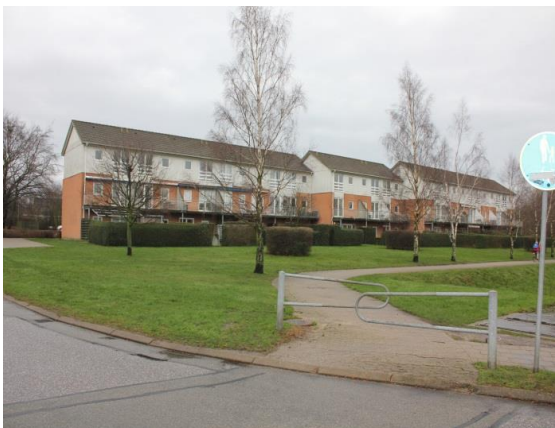
Grønne arealer syd for Lærkehegnet 201-249.

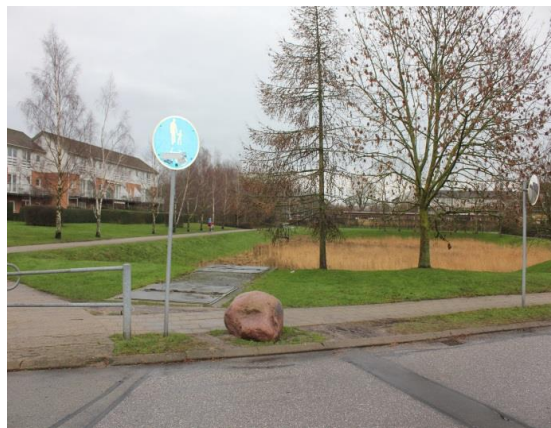
Grønne arealer syd for Lærkehegnet 201-249.

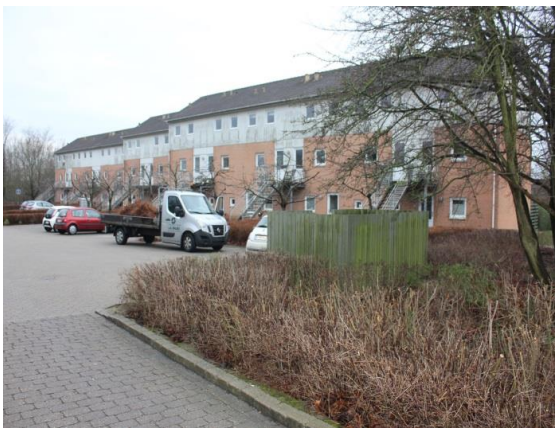
Parkeringsplads ved Lærkehegnet 201-249.

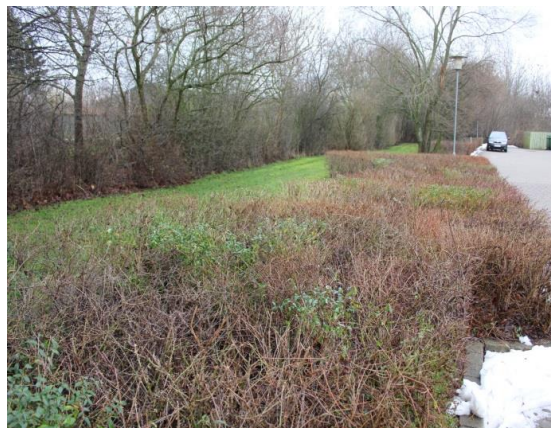
Grønt areal nord for Lærkehegnet 201-249.

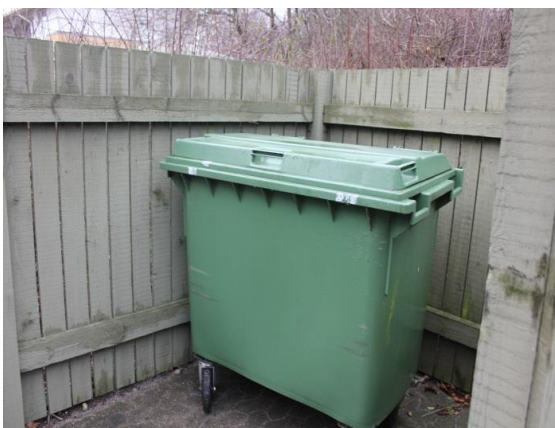
Plads til opbevaring af skrald.

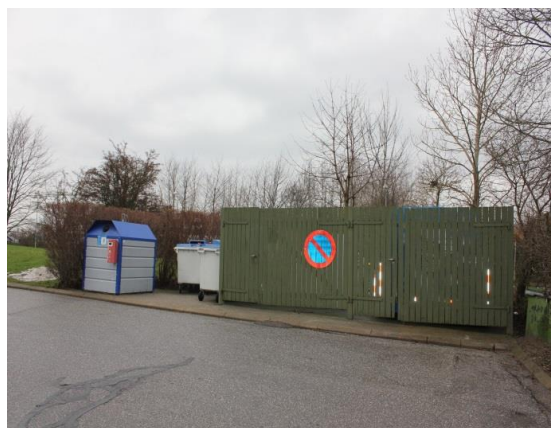
Plads til opbevaring af skrald med mere.
